公共施設のための  
**雷害対策ガイドブック**

付録 落雷損害共済金請求の手引き

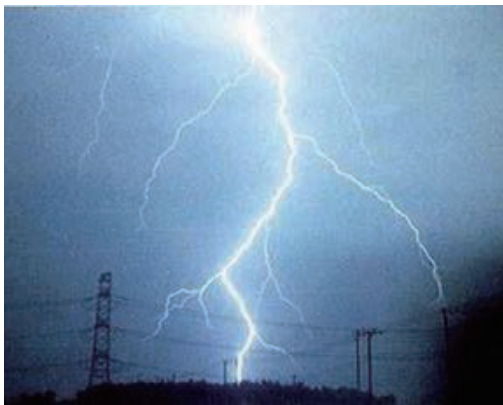
図 1-4

- ① 強い太陽の日射により地上付近の湿った空気が暖められ、上昇気流により雷雲が発生します (図 1-1 参照)。
- ② 雷雲内の暖かく湿った水蒸気が上空に行くと、上空の冷たい空気により氷粒となり、ぶつかり合いながら上昇を続けます。この時、電荷の分離が発生し、小さく軽い氷粒は (氷晶) はプラス (+) に帯電して雲の上部に運ばれます。一方、大きく重い氷粒 (あられ) はマイナス (-) に帯電して雲の下部に溜まっていきます。この時、対地には静電誘導によりプラス (+) の電荷が溜まります (図 1-2 参照)。
- ③ 雷雲下部のマイナス (-) の電荷と大地のプラス (+) の電荷の間の電圧が空気中の絶縁を超える電圧になった時に絶縁破壊が発生し、落雷となります (図 1-3、1-4 参照)。夏季雷は雷雲の雲底が高く、1 回の落雷ですべての電荷を中和することができず、同じ経路を複数回放電することがあります (多重雷)。

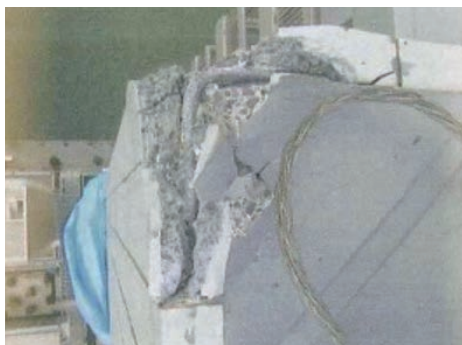
直撃雷による被害は図 2-7 に示すように、建築構造物の避雷針（受雷部システム）の保護範囲外への落雷により、外壁の破損（図 2-8参照）やアンテナレドームの破損（図 2-9 参照）、樹木への落雷（図 2-10 参照）があります。

図 2-8 建築構造物への落雷 割合

⇒ 直撃雷については雷サージのエネルギーが大きく、避雷針 (LPS) や建築構造物、配電線などに直接的な被害を及ぼし、図 2-8 ~ 2-11、2-13(P11、P12) で示したように大きな損傷を発生させるケースがあります。近年では JIS に準拠した対策を施していることが多く、落雷による被害はそれほど多くなっていないのが現状です。

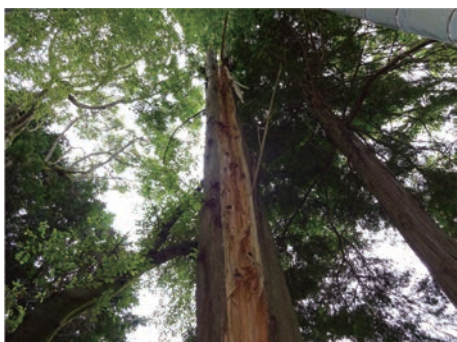
図 2-10 樹木への落雷

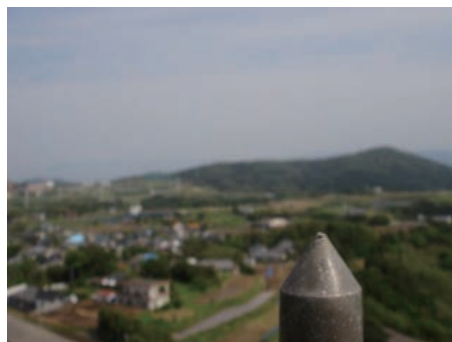
直撃雷による損傷被害を防止させるには、まず避雷針（受雷部システム）で落雷を受け止め、安全に大地に流出させることが重要ですが、落雷のエネルギーによっては避雷針（受雷部システム）の溶損被害（図 2-11参照）も発生しているため、後で紹介する保守・メンテナンスの実施が重要になります。さらに、図 2-12 に示すように、防災無線への落雷により、放送機器電源部の被害（図 2-13参照）等があります。

図 2-11 避雷針（受雷部システム）への落雷

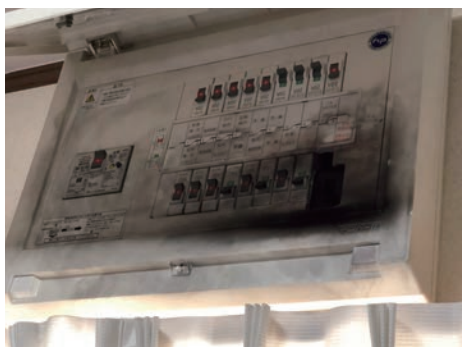
誘導雷による被害は図 2-14 に示すように、電源線や通信・信号線付近の近傍や樹木などへの落雷により電磁界が発生することで、電源線や通信・信号線に過電圧として侵入し、分電盤（図 2-15 参照）や自動火災報知設備（図 2-16 参照）などに被害が発生します。また、設備に電源線と通信・信号線の両方が接続されている場合、過電圧が一方の線から侵入し、他方に抜けることで機器が損傷するおそれがあります。

図 2-15 分電盤の被害

⇒ 直撃雷に比べ、電磁界の影響による雷過電圧の侵入となるため、雷サージのエネルギーはそれほど大きくはありません。しかし、近年の設備や機器は電子化が進み、雷過電圧に対する耐力も弱くなっているのが現状であり、雷保護対策を施していないと図 2-15 ~ 2-16(P13) で示したように設備や機器の機能を損なう被害が発生してしまいます。

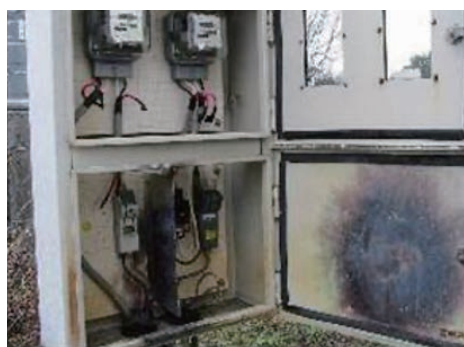
逆流雷による被害は直撃雷に起因しています。図 2-21 に示すように、配電線または近傍に直撃雷があり、高圧避雷器 (LA) が動作したことにより B 種接地の電位上昇が発生し、他の接地 (接地極システム) に接続されている設備・機器間の電位差により分電盤や自動火災報知設備 (図 2-17 ~ 2-22 参照) などに被害が発生します。また、図 2-22 に示すように、建築構造物設置の避雷針 (受雷部システム) への直撃雷により大地に雷電流が流入し、接地電位が上昇します。建築構造物内に設置の設備・機器は等電位化されていますが、建築構造物内の設備・機器から外線ケーブルが接続されている場合、対抗側の設備・機器の接地間に電位差が発生し、前述同様に双方の設備・機器に被害が発生することになります。

図 2-17 分電盤の被害

⇒ 逆流雷については①で示した直撃雷による雷電流が大地に流入することで発生する現象であり、図 2-17 ~ 2-24(P13 ~ P15) の被害事例でも示したように雷サージのエネルギーは直撃雷と同様に考えておく必要があります。特に、直撃雷が流入する接地 (接地極システム) から接地を接続し、外部からの電源ケーブルや通信・信号ケーブルが接続される設備や機器に被害が発生していることが多くなっています。

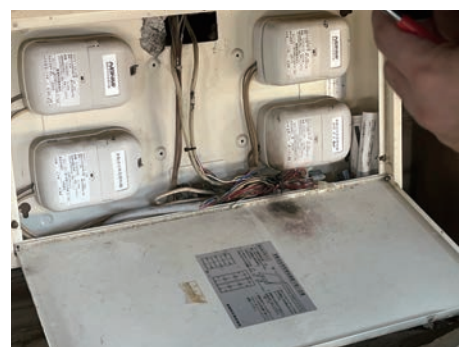
図 2-18 自動火災報知設備  
(差動式分布型検知器) の被害

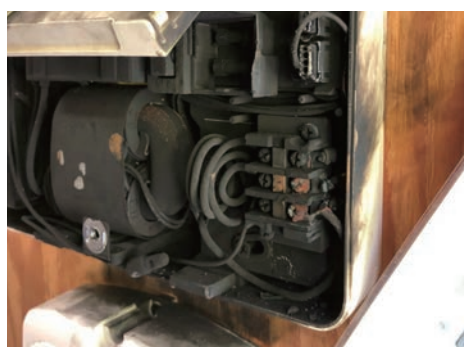
図 2-19 自動火災報知設備 (炎検知器) の被害

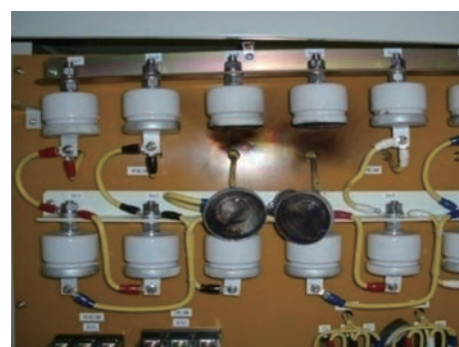
図 2-20 低圧電源用保護装置の保護素子の被害

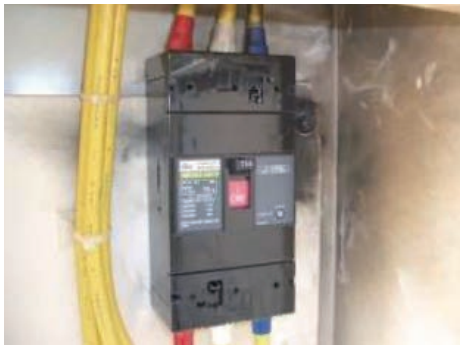
図 2-23 低圧電源引き込みブレーカーの被害

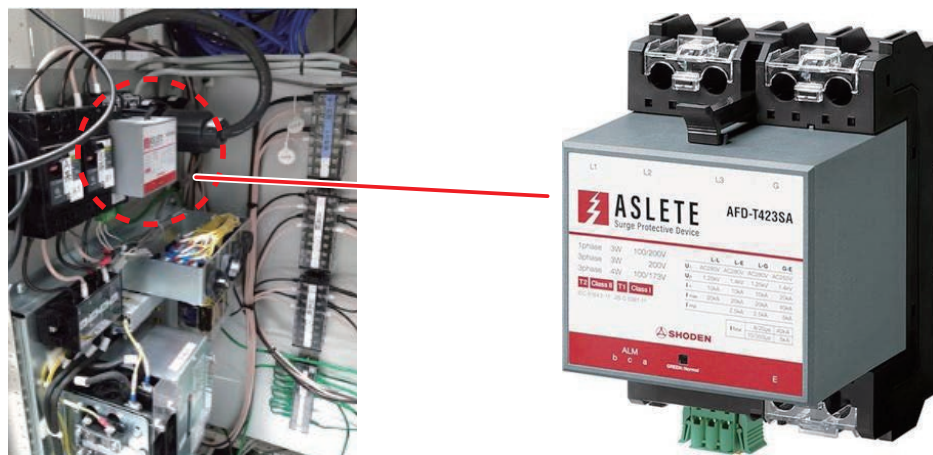
図 4-9 電源設備保護のための低圧電源用 SPD の設置例

分電盤に SPD を設置する場合は、一般的に盤内にある開閉器 (ブレーカー) の後段に設置します。基本的に図 4-9 に示す設置例にある SPD は SPD 回路を保護するための分離器 (ヒューズ等) が内蔵されているものです。

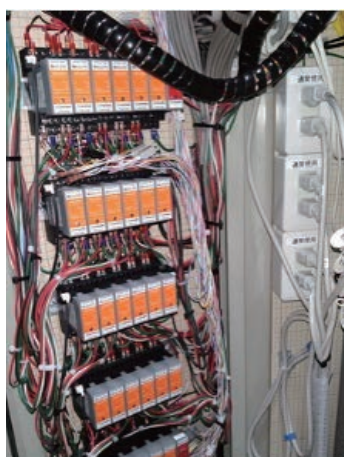
図 4-10 通信・信号設備保護のための SPD の設置例

図 4-10 に示すように、MDF (主配線盤) 内に通信・信号用 SPD を設置することで、通信・信号線から侵入する (排流) する雷サージを抑制します。近年の通信・信号用 SPD には故障表示機能が搭載されています。図 4-11 に示す SPD は、SPD の動作回数を表示する機能と、故障の有無が確認できる機能を有したものです。

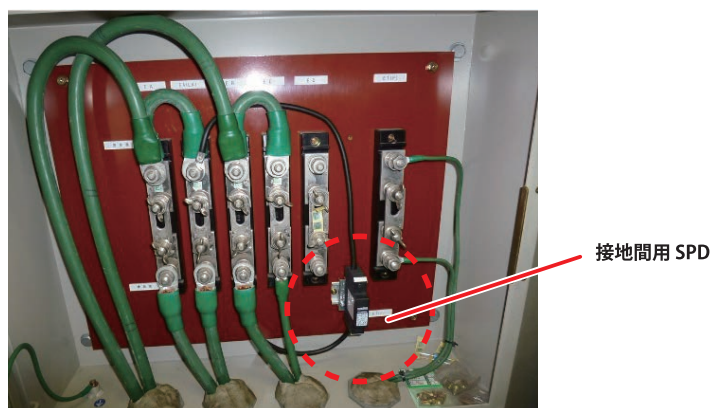
図 4-13 接地間用 SPD の設置例

単独接地間を等電位化 (等電位ボンディング) する場合は、図 4-13 のように接地間用 SPD を設置して SPD 動作時に等電位化 (等電位ボンディング) します。

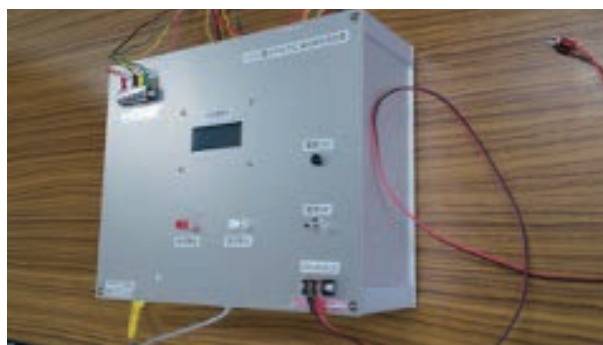
図 4-15 接地抵抗健全性確認システム

SPD を設置し、接地線を接地（接地極システム）に接続して対策を施した後、接地（接地極システム）からの接地線が途中で切断された状態で運用されていることがあります。この場合、対策用として SPD を設置していても SPD の接地が未接続となるため効果が全く無い状況になります。安全を維持するためには定期的に SPD に接続されている接地（接地極システム）の健全性を確認することが大切です。図 4-15 は連接接地されている接地においても単独の接地（接地極システム）の健全性が確認できるシステムです。

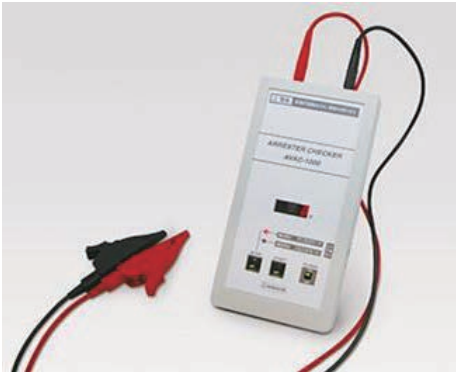
図 4-16 SPD 健全性確認装置

SPD 点検については専用の測定器を使用する必要があります。図 4-16 は SPD の健全性を確認できる SPD 試験器の一例です。本装置を使用することで、低圧電源用 SPD、通信・信号用 SPD の健全性を確認することができます。

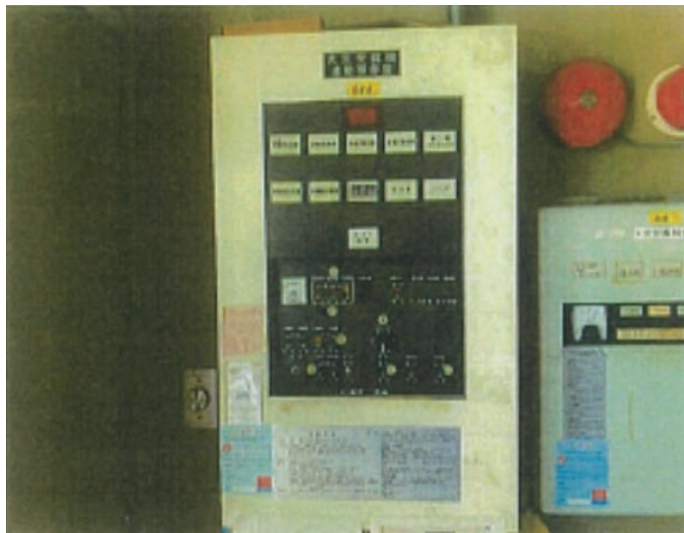
| 故障内容 | 火災受信機内部の基盤損傷 |

火災受信機  
外観

内部の状況

基盤損傷箇所  
コンデンサー等が  
黒く焦げている

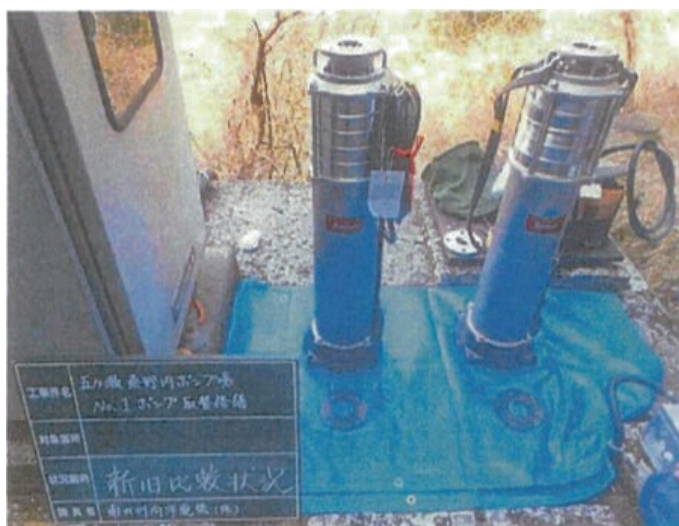
- 品名 No.1取水ポンプ（多段水中タービンポンプ）
- 品番 川本製作所 KUR2-506-7.5 ステンレス製 水中ケーブル10m
- 製造年月日 1995年11月製造
- 調査（修復）依頼内容  
令和6年10月20日に第2水源池 電源異常発報により、現地確認し調査を  
実施致しました。
- 調査内容  
第2水源池 ポンプ制御盤 受電電圧計が0V（正常時 200V以上）を表示しており、  
主電源ブレーカーがONの状態でした。  
第2水源池 ポンプ制御盤への送電用の引込開閉器盤内の電源ブレーカーで過電流  
を検知し電源断（サーマル作動）が発生しておりました。  
電源ブレーカーをON状態にしNo.2取水ポンプ運転にて正常動作を確認しました。  
取水ポンプをNo.2→No.1へ切替えるとガラガラ音がし過電流にて引込開閉器盤内の  
電源ブレーカーがOFF（サーマル作動）になる現象を確認しました。  
引込開閉器盤内のケーブル絶縁抵抗測定を実施。（結果：良好）  
No.1取水ポンプ及びNo.2取水ポンプの絶縁抵抗測定を実施。  
結果・・・No.1取水ポンプの絶縁が0.215MΩであり絶縁不良。  
No.2取水ポンプの絶縁が10MΩ以上であり絶縁良好。
- 損害状況  
No.1取水ポンプ 本体故障
- 処置内容  
第2水源池 ポンプ制御盤にて取水ポンプをNo.2へ固定し自動運転にしております。  
No.1取水ポンプ 電源ブレーカーを“切”に動作しない様に処置しております。
- 原因  
令和6年10月20日の雷雨によりNo.1取水ポンプ運転中に落雷し故障しました。
- 修復内容  
多段水中タービンポンプ 一式更新となります。

理由：本機はモーター部材質がセラミック製であり、運転時のガラガラ音は  
セラミックが破損している状態能でありセラミック部品は修繕不可となります。  
ポンプ本体の一式交換となります。

新旧比較  
右：旧品  
左：新品

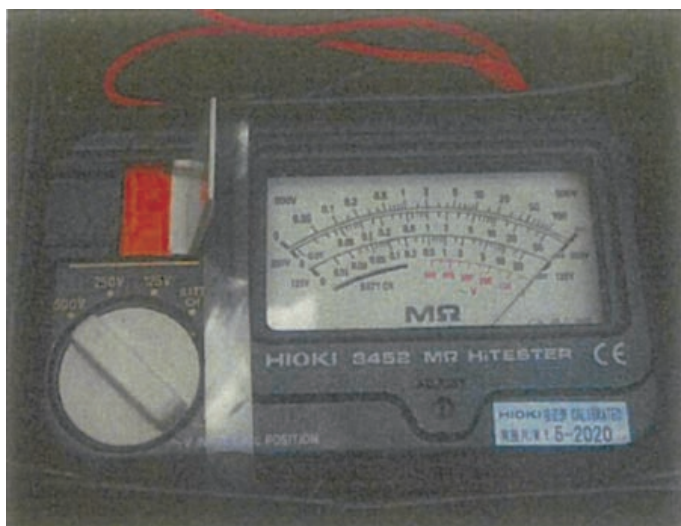
取付状況  
絶縁抵抗測定
