# 落雷損害の傾向と対策

落雷損害共済金請求の手引

財団法人 全国自治協会

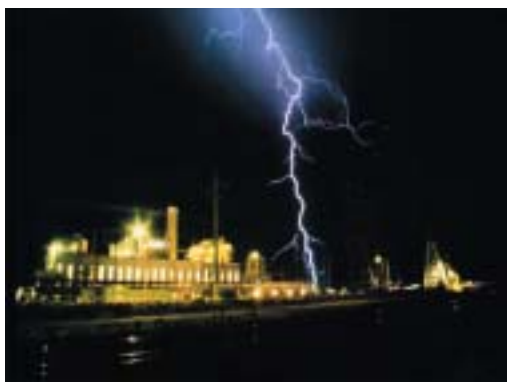
## ●電力設備への落雷

夏季雷の例

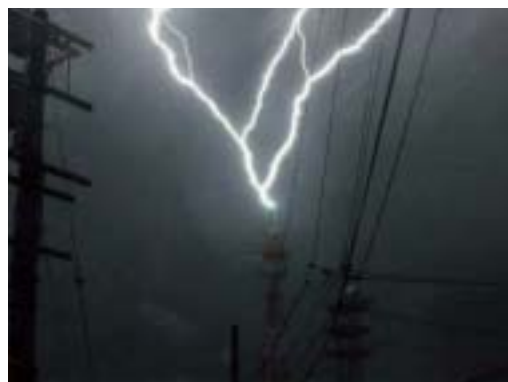
## ●冬季雷の観測写真

冬季雷の例

冬季雷は上向き放電の比率が高い

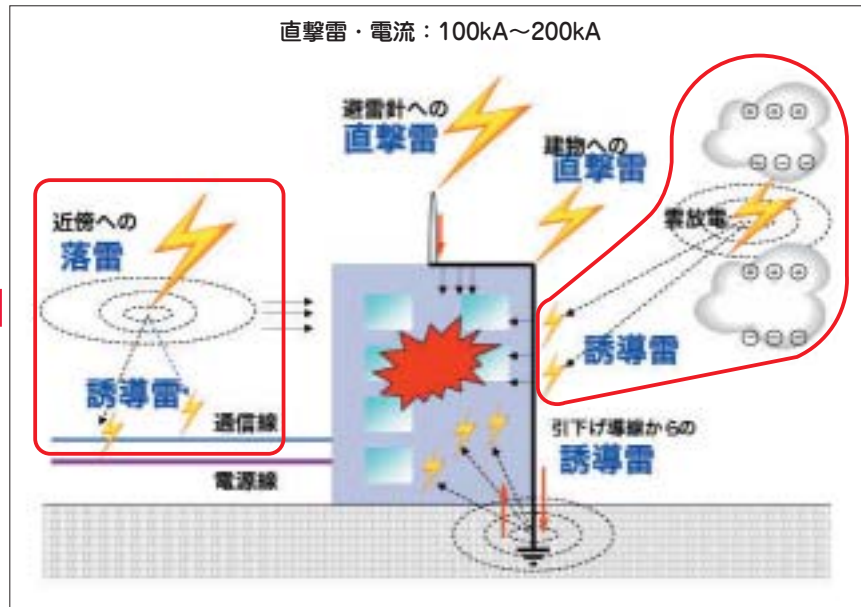
●直撃雷と誘導雷

近くに直撃雷があると通信線や電源線を通して雷電流が侵入してきます。

雲間放電や大地間放電から発生する電磁波により、被害物の信号線などに誘導電流が生じ、その誘導電流が、被害物を通して大地放電が行われます。

雷による被害には、直撃雷によるものと誘導雷によるものの2種類あって、被害が圧倒的に多いのは、実は誘導雷によるものなんだよ。

直撃雷	誘導雷
被害の頻度	少ない	多い
被害箇所	建物外壁、設備機器など	主に通信及び制御機器
被害状況	激しい焼損を残す	小さなスパーク痕を残す場合が多い

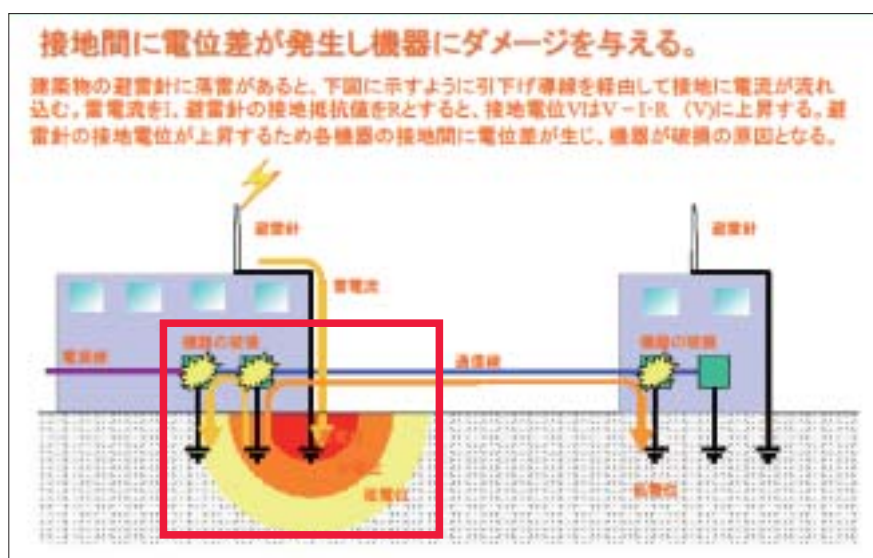
### ●機器破損のメカニズム（接地間電位差の場合）

しかし直撃雷だって避雷針さえ立てておけばいいというものでもないんだよ。  
下の図は接地間の電位差で内部の機器に被害が出てしまった例だ。

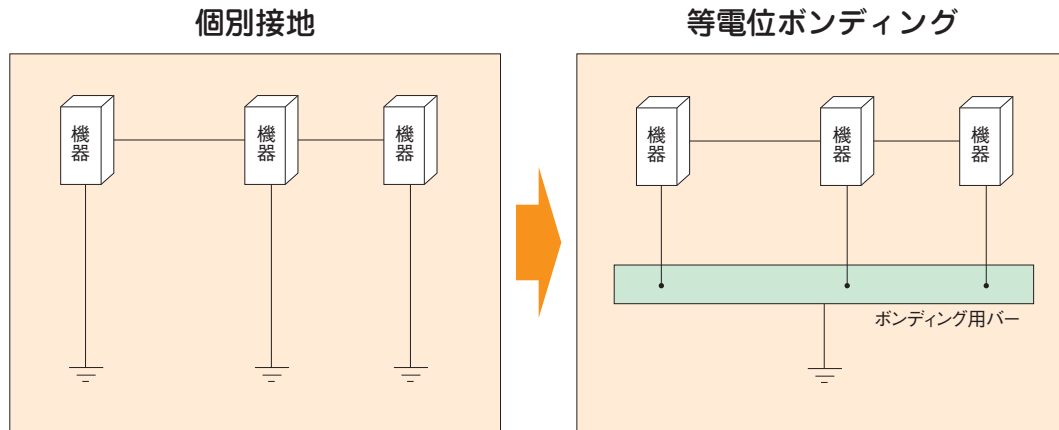
## 等電位ボンディング

どの機器も同じ対地電圧になるようにすることで、機器に電位差が生じず、過電圧がかからないようにする仕組みです。

1. 等電位ボンディング(接地)にする。

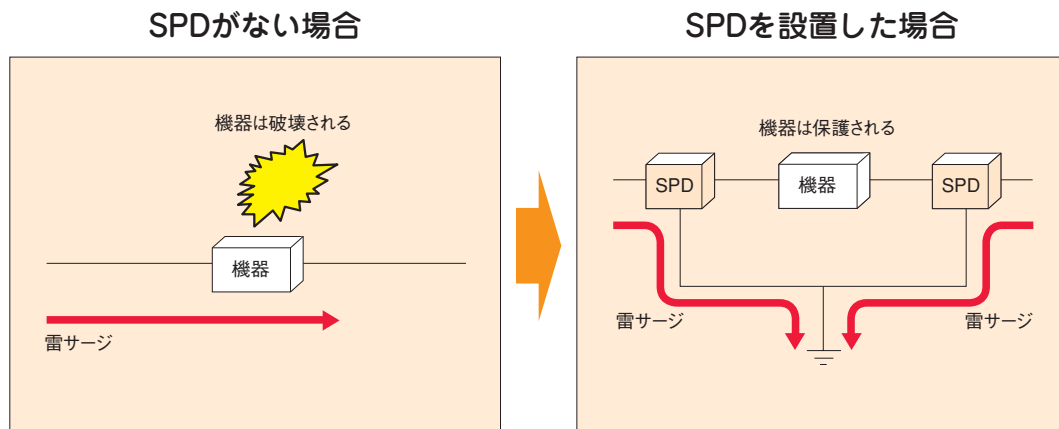
## SPD

SPDは、通常時は絶縁物として作用しますが、雷サージ侵入時には、一種の短絡状態（ある一定電圧は残る）となって雷サージをアースに逃がし、機器を保護します。

2. 保護したい機器にSPD<sup>※</sup>を設置する。

※SPD：サージ防護デバイス Surge Protective Device  
電路に伝播する過電圧及び電流を抑制する装置  
別名：保安器、避雷器、サージプロテクタ等

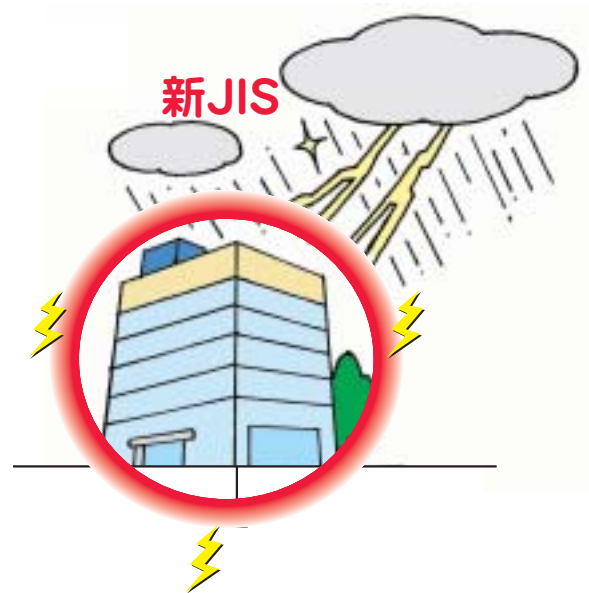
今までは、避雷針などの建物系は国土交通省、電源系は経済産業省、通信系は総務省と担当部署もバラバラで、それぞれが目的に応じて対策を施してきたんだ。

でも、雷はこれらの間を自由に行き来して被害を引き起こしてしまうから、総合的な雷保護が重要だと認識され、現在は新JIS規格も整備されているんだ。

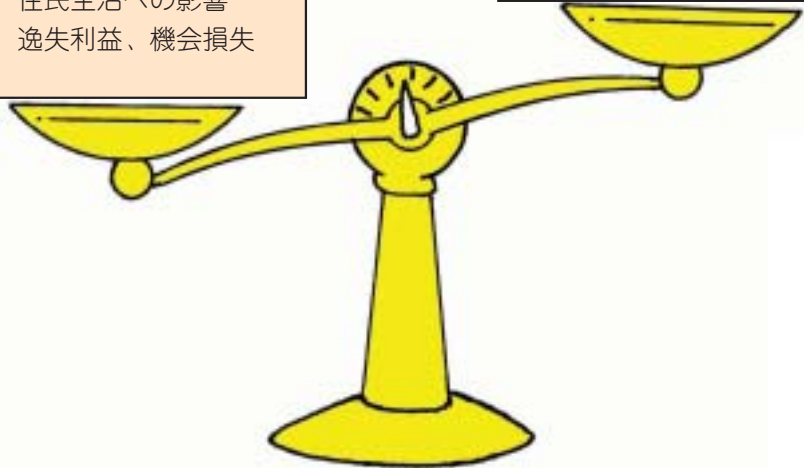
確かに落雷損害を防ごうとするとなかなか大変だ。例えば民間の自動車の生産工場だと、たとえ1日でもラインが止まると大損害だから、それなりの費用をかけて対策を立てているだろうね。リスクマネジメントや費用対効果の問題も絡んでくる。地域の雷の特性、過去の被害状況、施設の重要度などから勘案して、例えばこの施設には直撃雷が落ちたことはないから誘導雷対策だけはやろう、90%は守って残りの10%は仕方がないといった雷保護方針を立てることも重要なんだ。

**雷のリスク**

- ・ 落雷頻度
- ・ 施設の重要度
- ・ 住民生活への影響
- ・ 逸失利益、機会損失

**対策のコスト**

- ・ 避雷器の設置費用
- ・ 等電位ボンディング（接地）工事費用

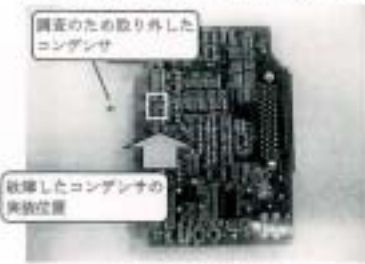
写真1 不具合箇所①

**4. 調査結果**  
お預かりしました不具合品の動作確認をしたところ、以下の部品が故障しておりました。  
①アナログ入力8番中2番目(ch1)の入力回路に使用しているコンデンサ  
②アナログ信号をデジタル信号に変換する回路に使用しているマルチプレクサ(入力切替用IC)

調査のための取り外したコンデンサ

故障したコンデンサの戻り位置

この故障により、各入力チャンネルにアナログ信号を入力してもアナログ信号をデジタル信号に変換(A/D変換)することが出来ませんでした。

**5. 原因**  
部品の実装状態、および関連する各部の電圧レベルを調べましたが、故障に起因する異常は認められませんでした。コンデンサの故障が回路モードであることから、不具合の発生したチャンネルに過大なサージ電圧が印加され部品故障に至ったものと考えます。

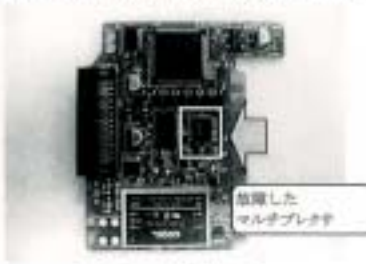
写真2 不具合箇所②

故障したマルチプレクサ
