公共施設のための

雷害対策ガイドブック

一般財団法人 全国自治協会

令和4年9月 一般財団法人 全国自治協会

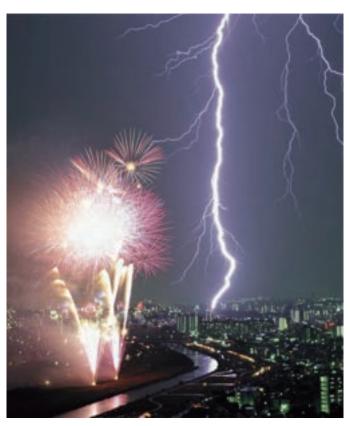
■ 1-1 夏季雷 (熱雷) 発生のしくみ

- ① 夏の強い日射により地表付近の湿った空気が暖められ、上昇気流により積乱雲が発生します。
- ② 積乱雲内の暖かく湿った水蒸気が断熱膨張し、 氷の粒(あられ、ひょう)、氷の結晶をつくり ます。
- ③ 温度差による電荷分解により、温度の高い氷の 粒は負(マイナス)に、温度の低い氷の結晶は 正(プラス)の電気を帯びます。
- ④ 氷の粒や結晶は上昇気流と重力によって分離され、雷雲の上部は正電荷、下部は負電荷という 分布になります。この時、大地には静電誘導によって正電荷が貯まります。
- ⑤ 雲底の負電荷と大地の正電荷との間で絶縁破壊 が起こり、ごく短時間に放電が発生します。

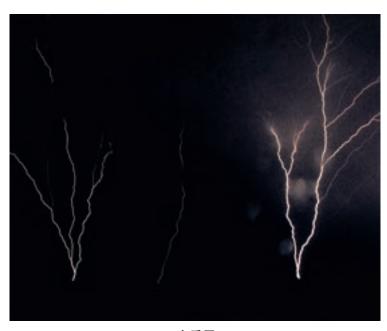
■1-2 冬季雷(界雷)発生のしくみ

- ① 冬の間、大陸からもたらされる冷たい季節風によって、日本海上に雲が発生します。
- ② 発生した雲が日本海を横断するとき、本州沿岸を流れる暖流(対馬海流=親潮)との温度差によって発生した水蒸気を含みます。その結果、100 m ~数 100 m の低空に雷雲が形成されます。
- ③ 低い雷雲上部の正電荷と地面の負電荷の間で直接放電が起こり、強い雷が発生します。これを冬季雷(界雷)と呼びます。夏季雷よりもエネルギーが強い(夏のエネルギーの100倍以上に達することもある)ことが多いため、落雷した場合の被害も大きくなる傾向があります。

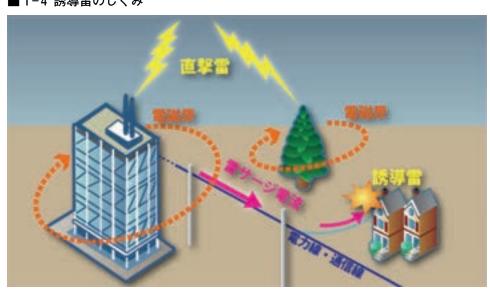
■ 1-4 誘導雷のしくみ

建物や木などへの直撃雷電流によって付近に強い電磁界が生じ、電磁誘導によって近くの通信線、電力線等に異常な電流(雷サージ)が発生し、通信線、電力線等を通じて建物内へ雷サージが侵入する現象です。

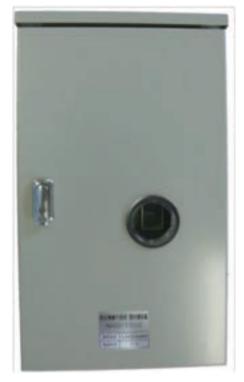
防災行政無線子局用 SPD ボックス外観

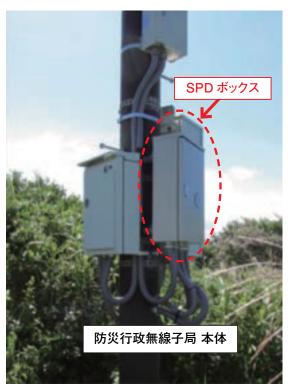
防災行政無線子局への設置状態

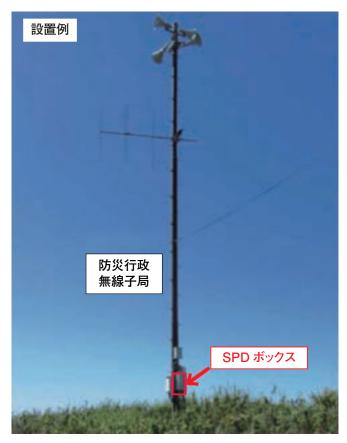
防災行政無線子局への設置例(設備全体)

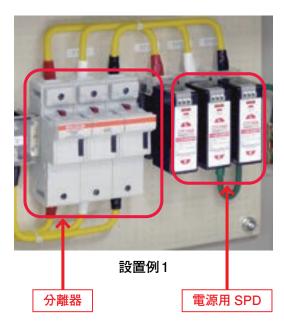
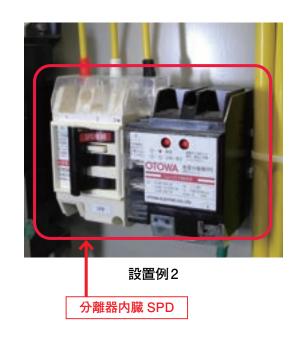
分電盤内に SPD を設置する場合は、一般的には盤内にあるブレーカーの後段に SPD 及び SPD 回路を保護するための分離器(ブレーカーまたはヒューズ等)を設置します。

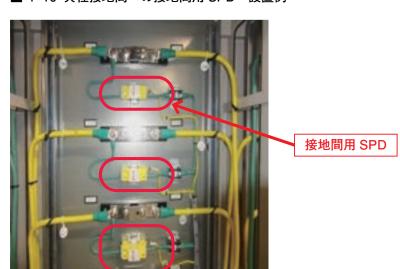
■ 4-10 異種接地間への接地間用 SPD 設置例

異種接地間を等電位化する場合は、接地盤内にある各種接地を接地間用 SPD で連結します。

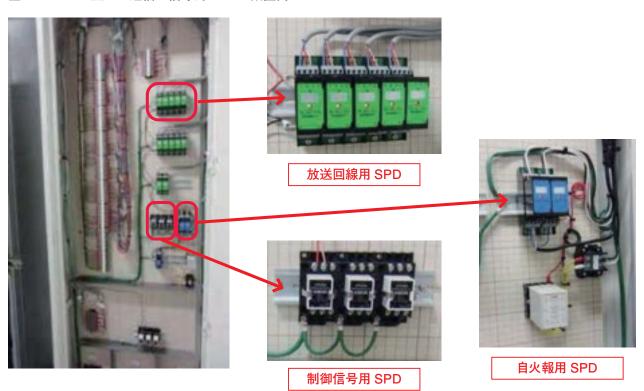
■ 4-12 EPS 盤への通信・信号用 SPD 設置例

EPS 盤(弱電用端子盤)内にある各種通信/信号線(放送回線、制御信号、自火報装置等)に対して SPD を設置することで、各装置への雷サージ侵入を抑制する効果があります。
